LAUDO DE INSPEÇÃO

OBJETO: Imóvel localizado na Rua Antônio Gurjão (RN-177), Nº 33, São Geraldo, Pau dos Ferros-RN.

Pau dos Ferros, 27 de maio de 2021.

OBJETIVO: Avaliar o estado físico do muro frontal do imóvel, onde funciona a Unidade de Saúde da Família Mãe Cristina.

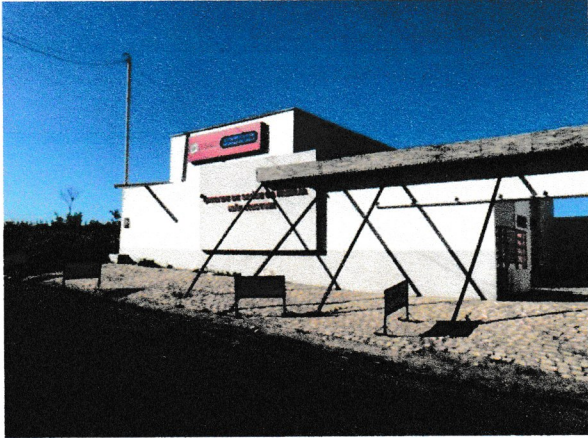
<p>Fachada frontal já escorada</p>	<p>Muro desaprumado para esquerda</p>

Diante das exposições, concluo que o muro está em uma situação crítica e apresenta riscos a população e aos funcionários da unidade de saúde, sendo necessário, primeiramente, como medida preventiva, e urgentemente, ter o seu acesso vetado com sinalização e escoramento, como também à área circunvizinha de toda a sua extensão. E levando em consideração o contexto pandêmico, justifica-se a urgência de ser reforçado estruturalmente e reaprumado, ou ser demolido. Para assim, voltar o funcionamento da devida unidade de saúde para atendimento à população local.

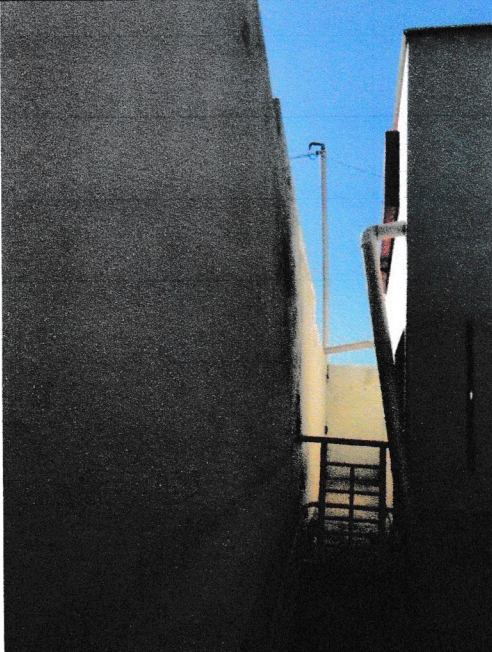
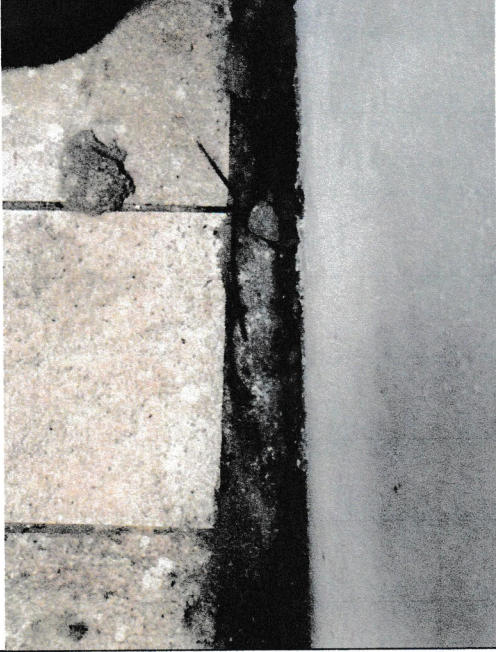
<p>Tubulação de água pluvial desviada para não sobrecarregar o muro</p>	<p>Fissura na entre face de piso e muro.</p>

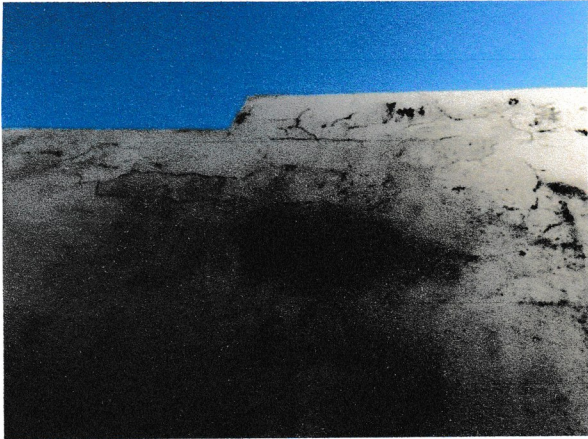
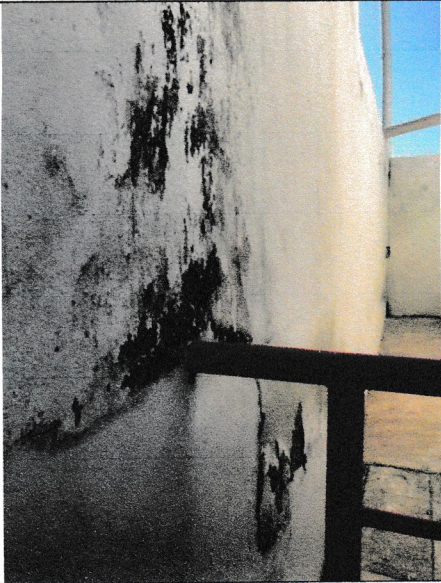
Muro com mancha de umidade onde havia o impacto da água pluvial	Guarda corpo já descolado do muro

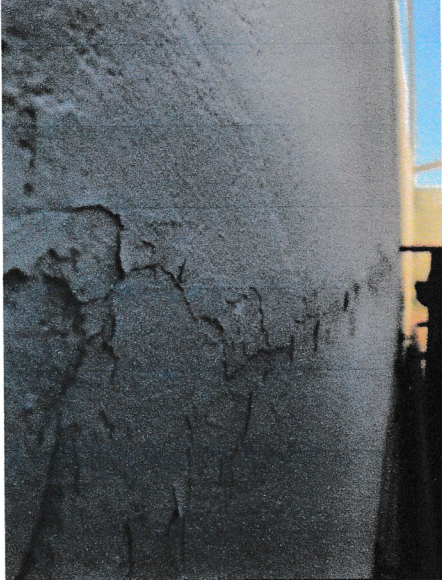
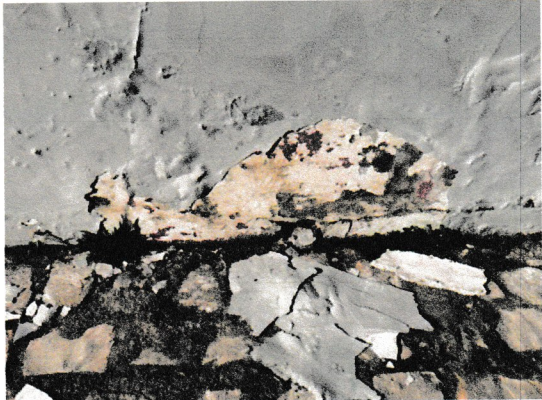
Ademais, através da visita observou-se que o muro está tombando, o desaprumo encontra-se em uma inclinação bastante crítica, e por se tratar de um muro construído com blocos cerâmicos, a ruptura é classificada como frágil, ela ocorrerá sem grandes deformações, ou avisos prévios. Entretanto, pode ser observado fissuras nas entre faces de piso e parede, que já causaram o descolamento dos mesmos. Vale salientar que as causas do desaprumo são diversas, são elas: deficiência estrutural, vícios construtivos, impacto das águas pluviais da cobertura. No entanto, a mais significativa é a deficiência estrutural, visto que para os pilares do sistema estrutural do muro, utilizou-se treliças de aço, que não estão suportando as cargas advindas da arquitetura e cuja armadura é inferior a mínima recomendada pela norma da ABNT NBR 6118, que seria de 4 barras de 10mm, para pilares com seção transversal retangular.

Fissura horizontal com grande extensão	Fissura na entre face entre piso e muro
